TÉCNICAS DE REABILITAÇÃO E REFORÇO EM EDIFÍCIOS TRADICIONAIS

Dissertação apresentada à Universidade de Aveiro para cumprimento dos requisitos necessários à obtenção do grau de Mestre em Engenharia Civil, realizada sob a orientação científica do Dr. Aníbal Guimarães da Costa, Professor Catedrático do Departamento de Engenharia Civil da Universidade de Aveiro e coorientação científica do Professor Doutor Hugo Filipe Pinheiro Rodrigues, Professor Adjunto da Escola Superior de Tecnologia e Gestão do Instituto Politécnico de Leiria.

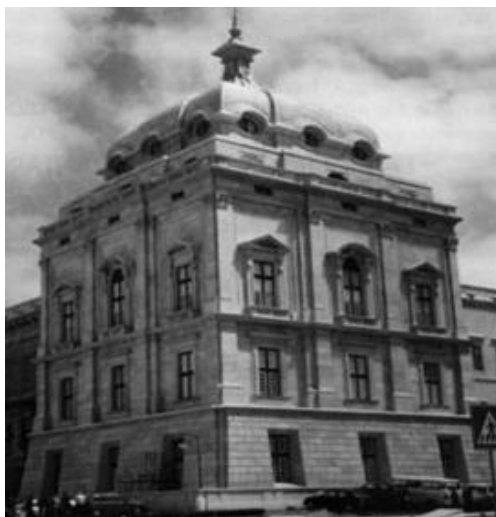
Para além destas, têm-se as paredes em cantaria que se distinguem dos perpianhos pela regularidade dos blocos e tratava-se de uma construção em pedra, normalmente de grande durabilidade e qualidade. É bastante resistente às ações agressivas e apresenta elevada importância nas funções resistentes e de estética. Pode dizer-se ainda que é também muito comum nos edifícios do norte do país. A pedra era um material natural, que neste elemento construtivo ficava habitualmente à vista e dessa forma, era trabalhada manualmente, ou com ferramentas adequadas de maneira a formar blocos que eram assentes com camadas de argamassa, como se pode ver no edifício de Mafra no torreão Sul da figura 8. Esta técnica construtiva desde sempre foi considerada nobre e pode apresentar diferentes formatos na forma como foi talhada a pedra, diferentes aspetos superficiais e diferentes tamanhos, sendo a forma mais comum a de um paralelepípedo com bordos arredondados ou de aresta viva. Assim, as paredes de cantaria apresentavam um elevado nível de durabilidade e quando bem construídas apresentavam um nível de resistência face às ações agressivas de diversos agentes bastante elevado. Estes elementos construtivos eram aqueles que normalmente apresentavam melhor estado de conservação quando comparados com outras técnicas e materiais de construção de paredes estruturais. (Tr et al., 2009).

Figura 8 - Exemplo de edifício de cantaria, Convento de Mafra (Ir et al., n.d.)

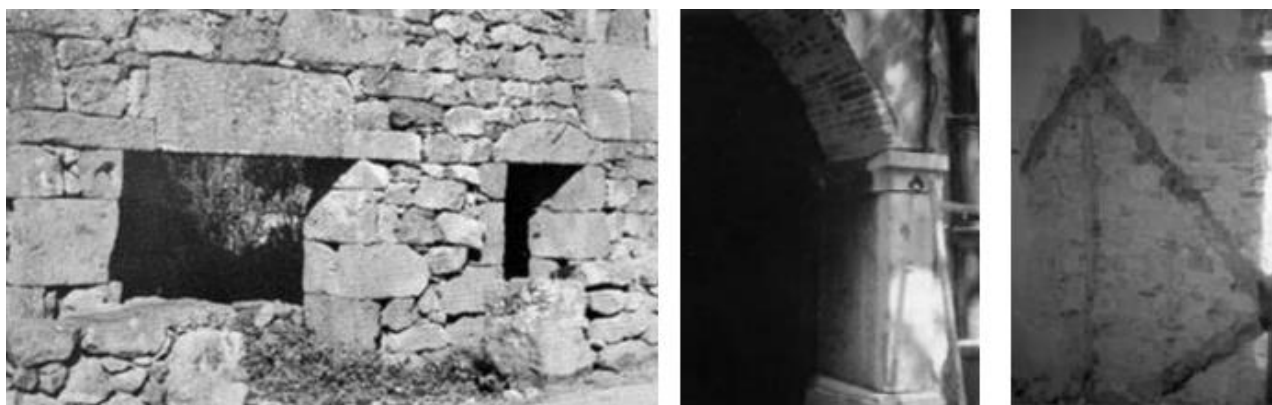
As paredes mistas são, como o próprio nome indica, uma mistura de diferentes materiais. É comum existirem paredes de alvenaria de pedra e cantaria (figura 11 à esquerda), paredes de alvenaria de pedra e tijolo (figura 11 no centro) e paredes de alvenaria de pedra com armação em madeira (figura seguinte à direita). Um exemplo de parede mista bastante utilizado nas zonas de Lisboa é a gaiola pombalina que é construída com blocos de pedra, tijolo cerâmico maciço e armação em madeira, que confere às paredes um papel importante de travamento da estrutura, podendo resistir a ações horizontais (Ir et al., n.d.).

Figura 11 - Exemplos de paredes mistas (Ir et al., n.d.)

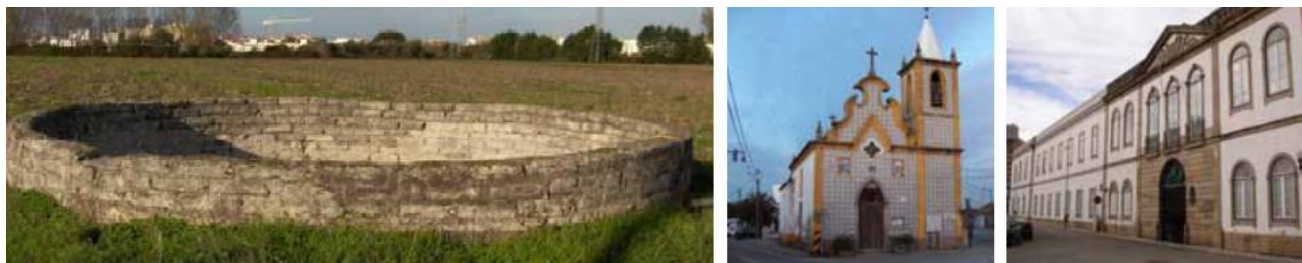
O adobe aparece em Portugal em zonas de vales, junto aos rios no litoral e centro (Algarve, Setúbal, Évora, Portalegre, Santarém, Leiria, Coimbra e Aveiro) onde predominam solos de aluviões, areias e siltes. Tratavam-se de pequenos blocos de forma regular (paralelepípedica, cónica, cilíndrica, cúbica, trapezoidal) de argamassa de barro ordinário com palha e areia colocada nas adobeiras. Quando retirados das adobeiras eram secos ao sol durante aproximadamente quinze dias. A forma de construir em adobe era semelhante à de construção de alvenarias de tijolos cozidos, cuja argamassa era à base de terra de forma a se obter o mesmo nível de retração e evitar o aparecimento de fissuras ou destacamento de material. Neste tipo de construções, as espessuras podiam variar, apresentando sempre as juntas desencontradas. As paredes em adobe podiam ficar à vista tal como as de tijolo cozido ou podiam ser rebocadas com argamassas à base de terra. Regra geral, devido à sua reação com a água, estas paredes eram rebocadas e acabadas com cal apagada de maneira a proteger o adobe dos agentes climáticos (Jorge et al., n.d.). Na figura 14 estão representados alguns exemplos de estruturas em adobe.

Figura 14 - Exemplos de estruturas em adobe (Varum et al., 2005)

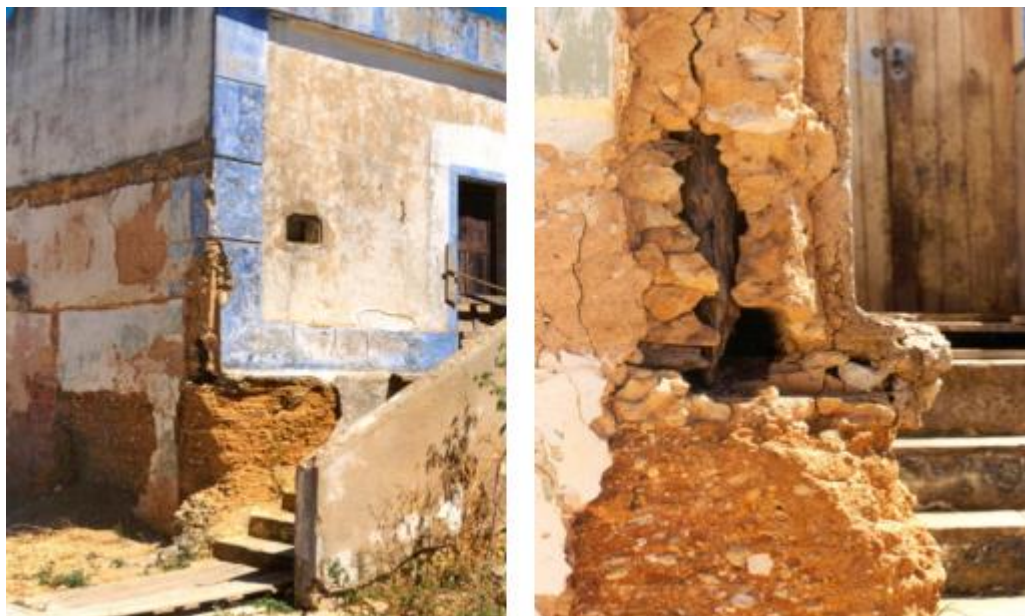
Este método construtivo não requeria muita água, ao contrário do adobe. Desta forma, surgiu com mais frequência na zona meridional do Alentejo e Algarve, onde a água não existia em abundância e a madeira e a pedra eram materiais pouco frequentes. Para além disso, esta era uma técnica que requeria alguma perícia e formação visto que se devia ter uma especial atenção ao fabrico do molde, à seleção da terra cujas melhores opções eram as areias argilosas ou as argilas arenosas, ao teor de humidade de compactação, ao modo de compactação cujo apiloamento devia ser realizado com rapidez e aos remates da cobertura para se evitar penetração de água. Por vezes, quando a terra não apresentava as propriedades desejadas, eram incorporados materiais de reforço nas paredes de taipa tradicional como por exemplo, tijolos cerâmicos, pedra e cortiça (Jorge et al., n.d.). Os materiais utilizados na taipa estavam ao alcance de todos, eram fáceis de trabalhar e ofereciam às paredes um bom comportamento térmico e acústico devido à elevada inércia, uma boa resistência à compressão, um bom comportamento ao fogo e tornavam as paredes numa barreira eficaz contra os agentes atmosféricos. Mas esta técnica precisava de um bom revestimento para se tornar duradoura, uma vez que era facilmente degradada pelas águas. Este devia ser construído com um reboco à base de cal apagada ou por intermédio de uma caição direta de modo a proteger a parede das águas da chuva. Ainda se devia ter um certo cuidado nas fundações, que deviam ser construídas com alvenaria de pedra de aproximadamente meio metro, de forma a evitar que as águas do solo destruíssem a taipa (Tr et al., 2009).

Figura 16 - Exemplos de edifícios de taipa (Sousa, 2003)

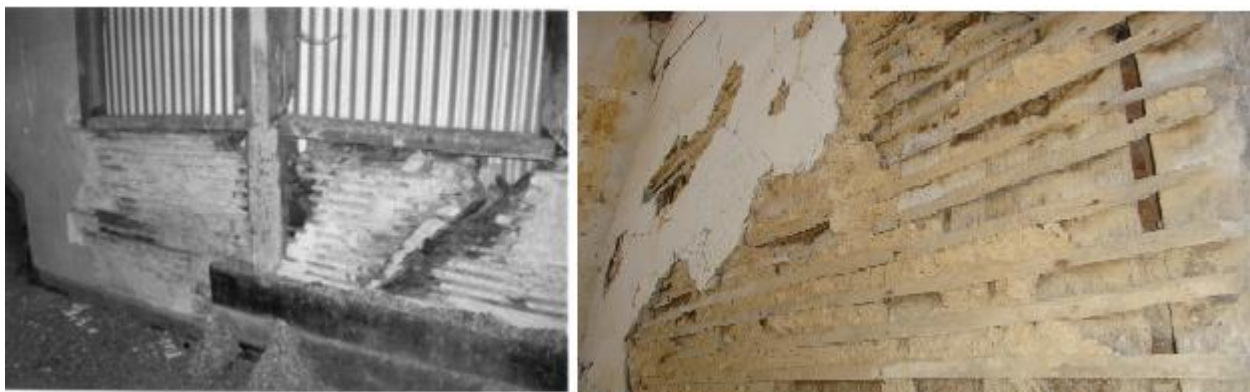
As paredes de taipa de fasquio (figura 17), também conhecidas como paredes de tabique são das mais simples e económicas tendo origem em Portugal entre o século XVII e início do século XIX, cujos seus elementos eram comuns em praticamente todo o território português. Exemplos dos vestígios de tabique podem ser encontrados na Beira Alta, na Beira Baixa, no Ribatejo, no Alentejo, na construção pombalina e em especial na zona norte do país, principalmente Trás-os-Montes e Alto Douro onde esta técnica construtiva era mais abundante. O tabique não apresentava princípios rígidos a seguir e a sua base consistia numa estrutura de madeira que criava uma trama (através da pregagem do fasquio-ripas de madeira finas) na posição vertical, horizontal ou inclinada com função essencialmente resistente e era preenchida através de compósitos de argila, água e por vezes com cal, palha ou fibras vegetais. Esta técnica apresentava uma diversidade enorme, quer de materiais de preenchimento, quer dos elementos de madeira, e era habitualmente revestida com argamassas de cal e areia, com ardósias pregadas nas tábuas, com telhas cerâmicas ou chapas de zinco que protegiam a estrutura de madeira dos ataques de agentes biológicos e do fogo. Normalmente, o tabique era utilizado nos andares acima do rés-do-chão, sendo as paredes do rés-do-chão construídas em alvenaria de pedra. Nos andares, esta técnica podia ser utilizada nas paredes exteriores ou interiores, sendo o mais comum a utilização do tabique nas paredes divisórias, como é referido no ponto 2.1.3..

Figura 17 – Exemplos de paredes em taipa fasquio ou tabique (S. P. Em, 2010) & (“paredes em tabique - Pesquisa Google,” n.d.)

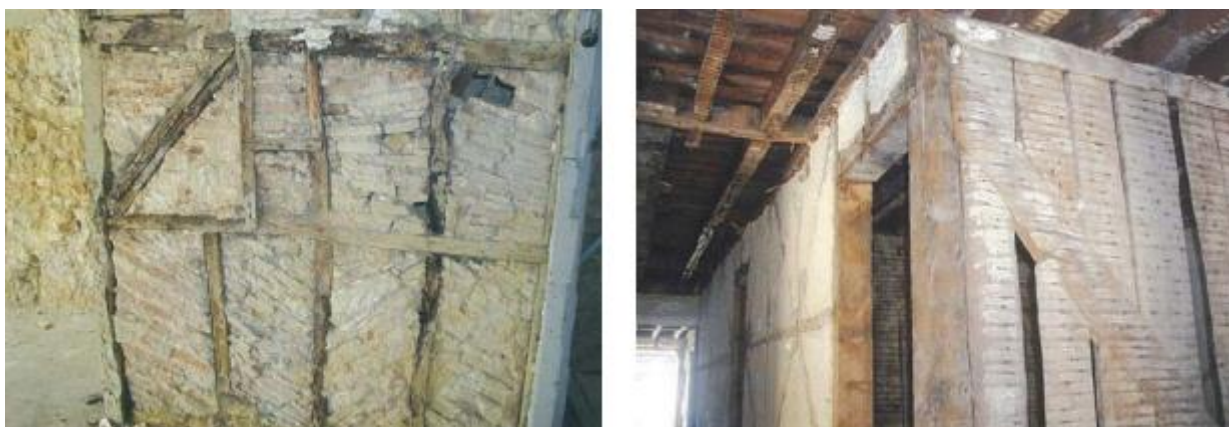
Em Portugal, para este tipo de paredes a solução normalmente mais utilizada e mais comum era o tabique ou fasquiado, que consistia na aplicação de tábua ligadas ao pavimento, sendo o conjunto revestido com reboco de argamassas de cal e saibro em ambas as faces cuja aderência aumenta com o aumento da rugosidade da madeira. Outra técnica bastante revelada aquando a construção pombalina refere-se à utilização de uma espécie de esqueleto de madeira cujas peças formavam as chamadas cruces de Santo André, cujos espaços eram preenchidos com pedra irregular ou tijolo maciço argamassados. Por outro lado ainda existia a simples aplicação do tijolo, mas não era uma solução muito fiável uma vez que não existia qualquer tipo de ligação com a cobertura ou pavimento, o que tornava os edifícios bastante mais desprotegidos principalmente na ocorrência de sismos (Appleton,2011). Na figura 18 estão representados exemplos de paredes divisórias.

Figura 18 - Exemplos de paredes interiores em tabique e com uso de cruces de Santo André (Jo & Disserta, 2010)

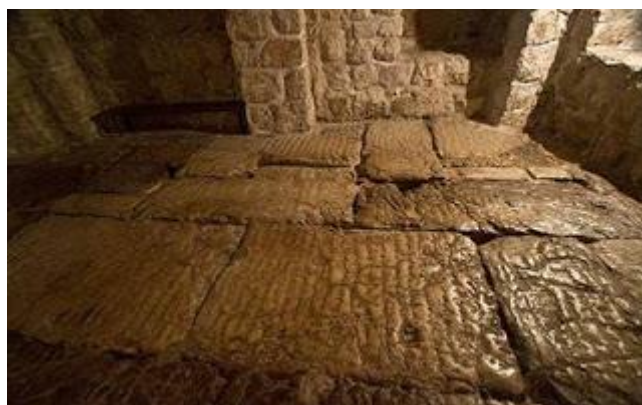
No que diz respeito a pavimentos térreos, de uma forma geral eram construídos em cima de terra batida ou enrocamentos de pedra, cuja camada de revestimento e desgaste era feita de ladrilhos, tijoleiras cerâmicas, lajados de pedra ou sobrados de madeira. Este tipo de pavimentos era o mais simples que se podia encontrar e normalmente não apresenta muitos problemas para o edifício em si. Na figura 19 está representado um exemplo de pavimento térreo.

Figura 19 - Exemplo de pavimento térreo (“pavimentos lajados de pedra - Pesquisa Google,” n.d.)

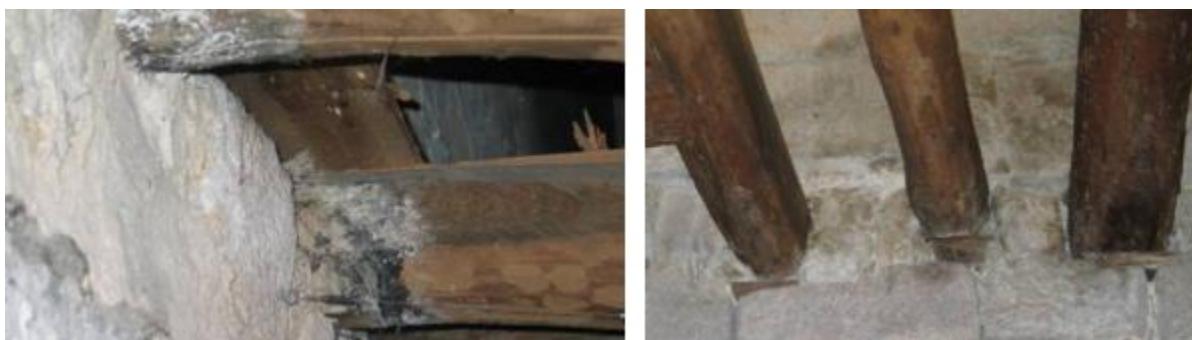
Na figura 20, estão representados exemplos de vigas encastradas em paredes de alvenaria. Chama-se à atenção do pormenor da mancha preta nas vigas da imagem da esquerda, que corresponde a uma mancha de tinta de óleo, alcatrão ou zarcão, proveniente do tratamento aplicado nas vigas de forma a prevenir o apodrecimento da madeira (Ilharco & Pinho, 2008).

Figura 20 - Exemplos de vigas encastradas em paredes de alvenaria (Ilharco & Pinho, 2008)

A ligação entre o pavimento e as paredes de apoio requeria um certo cuidado na sua execução. A solução mais simples de se executar passava pelo encaixe das entregas das vigas em aberturas nas paredes, podendo as mesmas ser niveladas com palmetas de madeira ou pedaços de tijolo ou alvenaria. As entregas das vigas podiam, neste caso, ser apoiadas ou encastradas na parede, devendo ser preenchidas com alvenaria ordinária e penetrar as paredes cerca de 0,20m ou 0,25m no mínimo, de maneira a diminuir as vibrações e aumentar a estabilidade. Por outro lado, ainda existia outra técnica que passava pela penetração dos vigamentos cerca de 2/3 da espessura da parede ou ainda na totalidade da parede, apresentando, dessa forma, a desvantagem da madeira se apresentar em contacto direto com os agentes climatéricos, como será referido no capítulo 3.

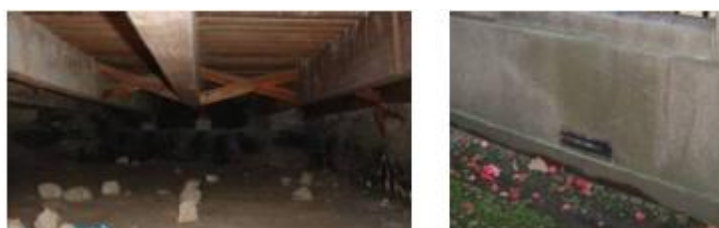
Refere-se ainda que os pavimentos térreos em madeira devem apresentar sempre uma caixa de ar entre o terreno e o nível do pavimento com uma altura mínima de 0,40m e ventiladores nas paredes de maneira a que se dê a renovação do ar e o pavimento esteja sempre arejado (Ilharco & Pinho, 2008). Na figura 24, apresentam-se sistemas de ventilação dos pavimentos térreos de madeira.

Figura 24 – Sistemas de ventilação dos pavimentos térreos de madeira (Ilharco & Pinho, 2008)

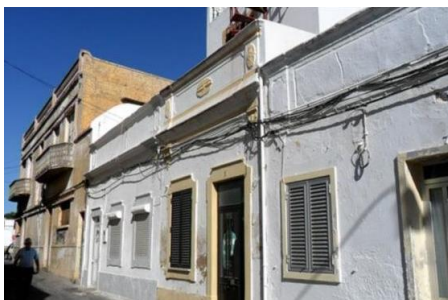
Figura 25 - Exemplo de edifícios com coberturas planas (Faro) (“coberturas em terraço antigas - Pesquisa Google,” n.d.)

Existem ainda coberturas planas ou em terraço. Estas são utilizadas em zonas de clima favorável e são menos comuns. No entanto, aparecem nas construções antigas, cuja solução construtiva era

baseada numa estrutura em arcos ou abóbadas com um enchimento de nivelamento de modo a receber um revestimento impermeabilizante. Ao contrário dos pavimentos neste tipo de estrutura era evitada a utilização de madeira, de modo a se obter um aumento de durabilidade.

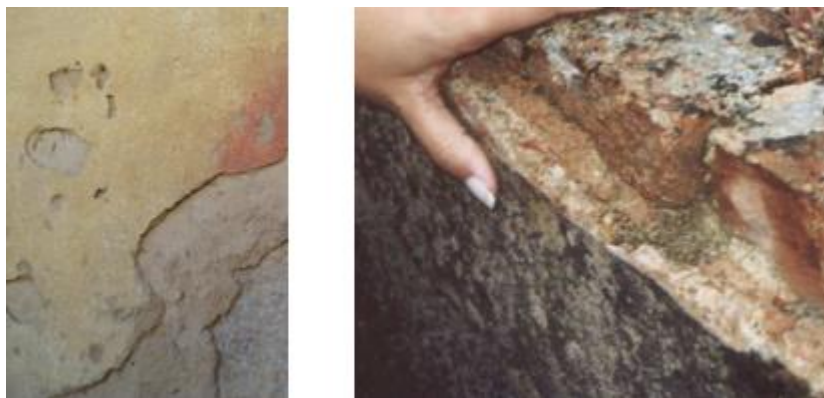
Figura 29 - Exemplo de rebocos antigos (Pinturas, 2007)

Os rebocos nos edifícios tradicionais, para além de serem aplicados com materiais diferentes dos de hoje em dia, apresentavam espessuras bastante elevadas, por vezes com mais de 5cm para se poder conferir a devida proteção das paredes e conseguir “tapar” as irregularidades que estas apresentavam. Eram assim divididos em três camadas. O chapisco era a primeira camada, e tratava-se de uma argamassa forte de modo a garantir a boa ligação à base. De seguida era aplicada a camada de emboço mais fraca que a primeira e por fim o reboco, mais fraco ainda.

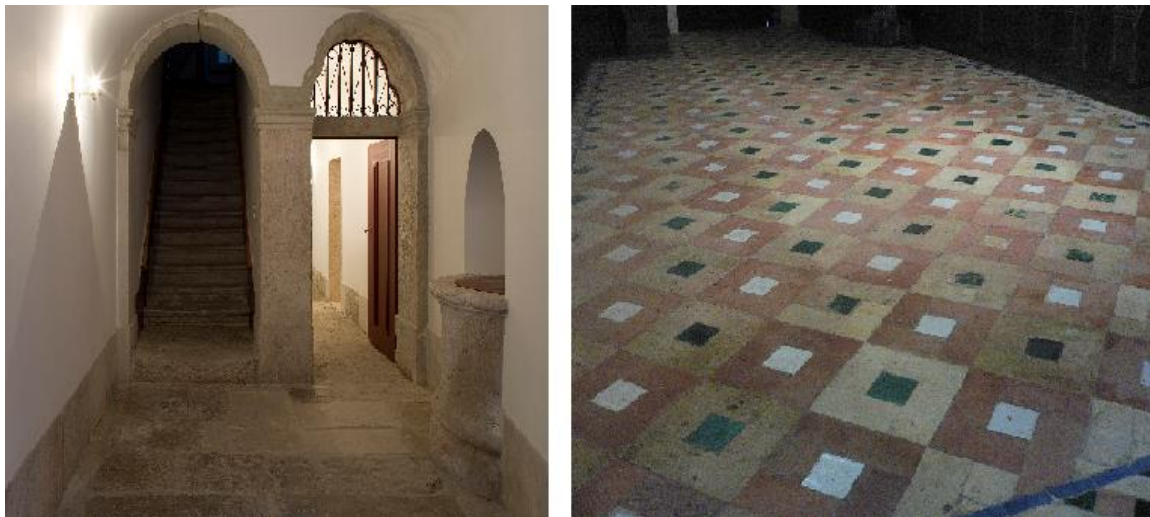
O revestimento dos pisos de edifícios tradicionais é normalmente de madeira, excepcionando-se os pavimentos térreos e alguns pavimentos sobre estruturas de abóbada que são revestidos por lajedos de pedra, tijoleiras ou ladrilhos cerâmicos. Na figura 30 estão representados alguns revestimentos de pavimentos térreos.

Figura 30 - Exemplo de pavimentos em lajedos de pedra e tijoleiras (“lajedos de pedra edificios - Pesquisa Google,” n.d.) & (“pavimentos interiores edificios antigos - Pesquisa Google,” n.d.)

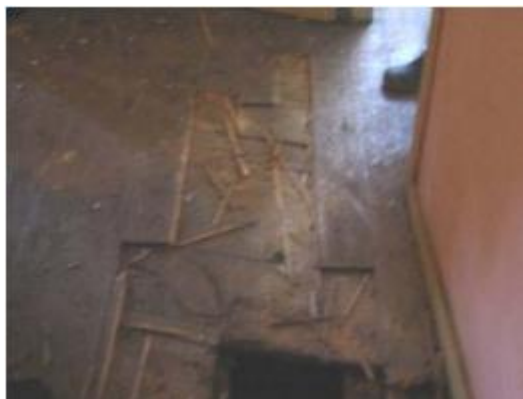
O revestimento de madeira dos pavimentos era efetuado normalmente por um conjunto de tábuas designado por soalho, com espessuras que rondam os 2,2 a 5,0cm e são aplicadas à base de encaixes. A madeira de pinho nacional, de pinho manso e a casquinha eram as espécies mais utilizadas neste tipo de revestimento e as ligações variavam podendo ser de junta, de chanfro, de meio-fio e de macho e fêmea. Quando se usavam madeiras mais brandas era costume os soalhos ficarem gastos, era então feita a sua manutenção, aplicando um forro perpendicular ao existente como se pode ver na figura 31 (Ilharco & Pinho, 2008).

Figura 31 - Exemplo de duas camadas de soalho (Ilharco & Pinho, 2008)

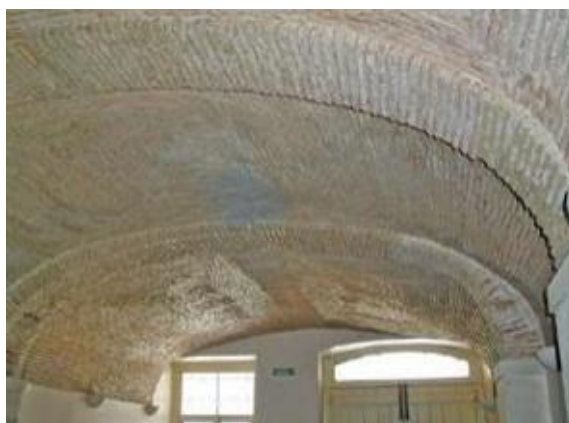
Os tetos podem aparecer com a estrutura à vista, ou então com estuques, uns mais trabalhados do que outros. Quando se trata de arcos e abobadas era comum deixar-se o material à vista como se pode ver na figura 32, mas o mais comum é o revestimento em reboco com argamassas de cal e areia, estucado e pintado, com pinturas simples ou decoradas.

Figura 32 – Exemplo de arcos à vista (Raquel & Roseiro, 2012)

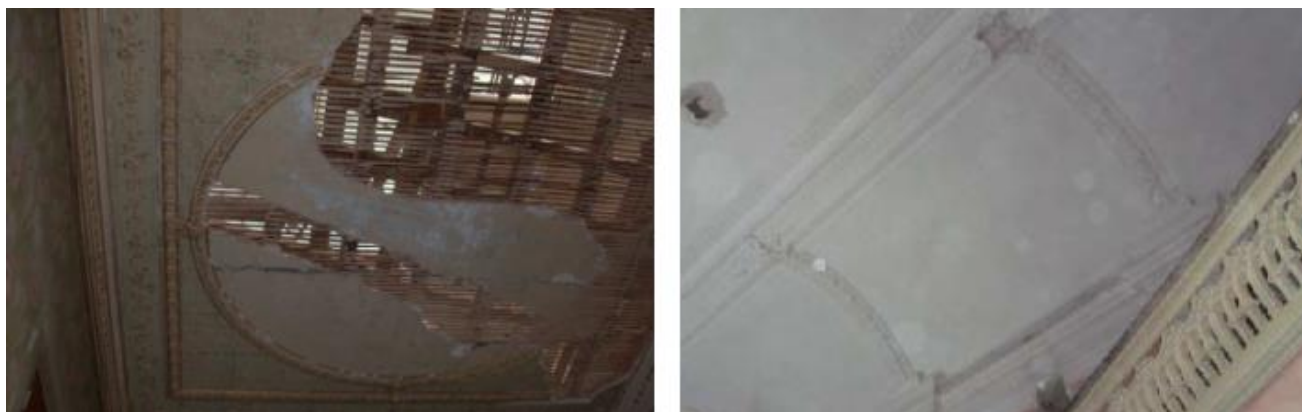
arredondadas ou planas. O estuque proporciona uma superfície regular, de fácil limpeza, durável e que pode receber diversos acabamentos decorativos (papel, caiação, pintura decorativa, entre outros), mas com o passar dos anos deixou de se usar devido a uma falta de mão-de-obra e às deformações sofridas pelas peças de madeira, sendo substituído nos dias de hoje pelo uso de gesso sob a forma de placas pré-fabricadas (E. Em, 2010). Na figura 33 estão representados exemplos de tetos estucados.

Figura 33 - Exemplo de tetos estucados (E. Em, 2010)

O estuque é constituído por cal, areia fina, gesso e pó de mármore que dá origem a uma massa branca ou policromática, cuja quantidade de cal e gesso varia com as utilizações e é normalmente colado entre e sobre fasquias de madeira dispostas de maneira a permitir uma boa aderência. Quando realizado de forma correta, este torna-se num tipo de material robusto, versátil e duradouro que pode ser aplicado em tijolo, pedra e madeira, e no caso dos tetos, pode ser aplicado em superfícies

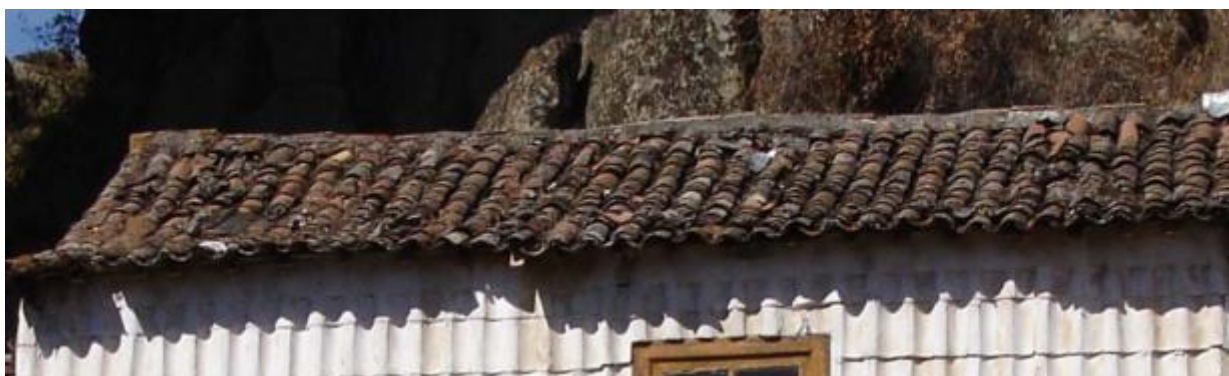
pesado. Em algumas zonas do telhado eram usadas telhas com ventiladores, em vez das telhas de cobrir, para se dar a ventilação do madeiramento. A figura 34 apresenta um exemplo de cobertura revestida com telhas canudo.

Figura 34 – Exemplo de revestimento de cobertura com telhas canudo (Tr et al., 2009)

Existe então a telha tradicional cerâmica de canudo, que na altura tinha dimensões variáveis e as suas características variavam de região para região. Esta era aplicada pousando-se simplesmente no telhado como acontecia nas construções mais pobres, dando-se por vezes o deslizamento das telhas quando os telhados apresentavam declives acentuados. No entanto, em algumas construções podiam ser ligadas através de arames, grampos ou argamassas de maneira a assegurar maior estabilidade geométrica e estanquidade aos telhados. Para se evitar o efeito de sucção, podia ser aplicado o chamado “mouriscado”, que consiste no preenchimento dos canais das telhas com argamassas aligeiradas com pedaços de tijolo, resultando assim um telhado de superfície praticamente lisa e mais

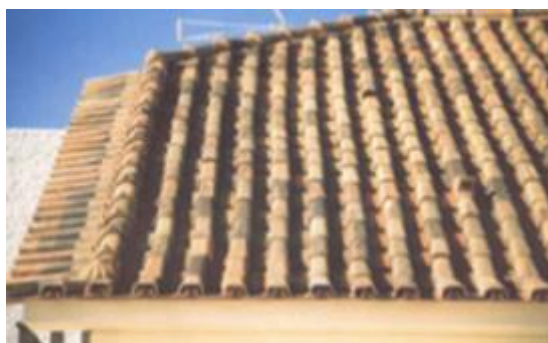
O uso da telha romana é também uma solução utilizada em algumas zonas do país. Neste tipo de telhas, o canal em vez de ser em curva é em forma de “U”, e normalmente o telhado apresenta um beirado simples ou duplo rematado com argamassas ou pedra, como se pode ver na figura 35.

Figura 35 - Exemplo de revestimento de cobertura em telhas romanas (Tr et al., 2009)

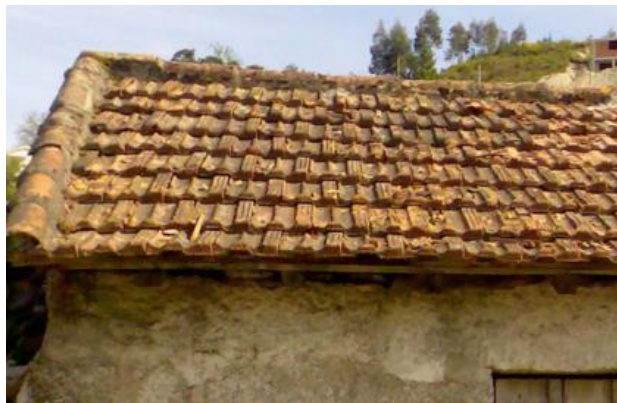
devido ao formato da telha e do seu encaixe que criam um percurso mais difícil para a água, mesmo com a presença de ventos (Tr et al., 2009). Na figura 36 está representado um exemplo de telhado com telhas Marselha.

Figura 36 - Exemplo de telhado com telhas Marselha (Tr et al., 2009)

As telhas de encaixe simples, com maior destaque nas telhas de Marselha, também aparecem em alguns telhados de edifícios tradicionais a partir de meados do século XIX. Este tipo de telha permite uma construção mais fácil, uma vez que é maior e não necessita de argamassa. Apesar disto, em alguns telhados de maior importância, as telhas podem ser fixadas por arames de modo ser evitado o levantamento de telhas. Para além disto, é um tipo de cobertura que oferece elevada estanquidade

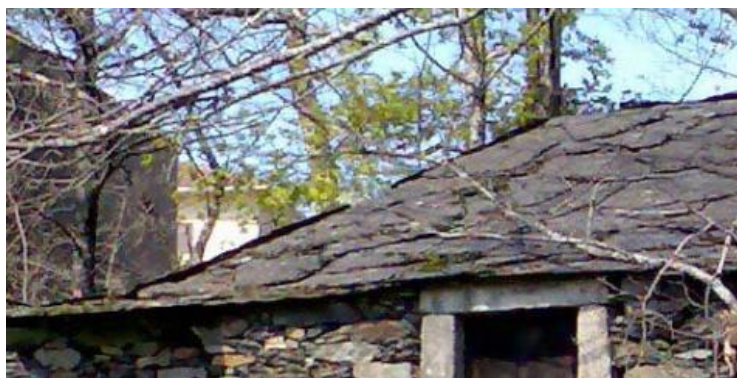
A ardósia é outro tipo de telha usada em algumas zonas do país, como se pode ver na figura 37, cujas peças de ardósia são mais leves que do as telhas cerâmicas e apresentam maior estanquidade. As lousas são justapostas umas às outras como escamas e necessitam de pregagem a partir de determinadas inclinações. No entanto, este revestimento de cobertura pode deixar entrar chuva quando está sujeito a ventos fortes ou por fraturas das telhas. Este tipo de telhado pode apresentar alguns inconvenientes, quando comparado com os de telha cerâmica, nomeadamente pelo facto de apresentar maiores dificuldades de aplicação, principalmente em zonas ventosas, e pelo facto de ser necessário remover lousas contíguas em casos de substituição de lousas danificadas (Tr et al., 2009).

Figura 37 - Exemplo de revestimento de cobertura em ardósia (Tr et al., 2009)

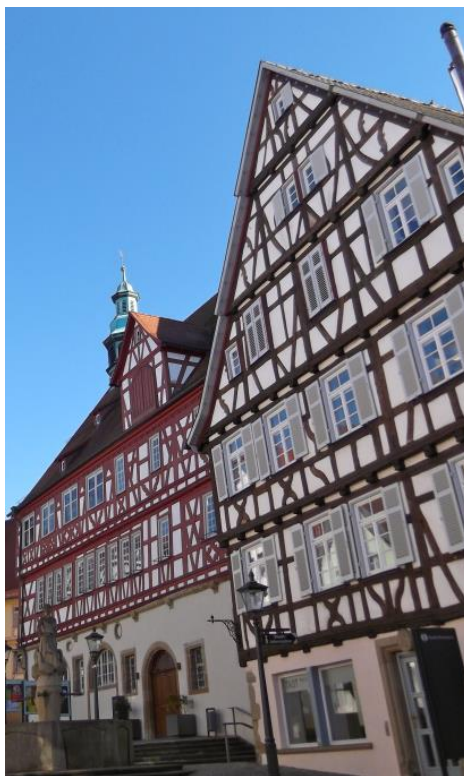
Figura 39 – Exemplo de edifícios tradicionais alemães construídos com o sistema de enxaimel (“Posts about traditional buildings in germany on Starting over in Stuttgart,” n.d.)

Na Alemanha, as fundações são normalmente construídas em alvenarias de pedra. Já o método construtivo mais característico das paredes estruturais neste país é o chamado sistema de enxaimel, como se pode ver na figura 39. Este método consiste na construção de paredes montadas através de hastes de madeira encaixadas entre si, em posições verticais, horizontais ou inclinadas, cujos espaços podem ser preenchidos com alvenaria de tijolo, adobe ou madeira. Para além da Alemanha, este sistema construtivo também é bastante comum na Suíça, na Inglaterra e norte de França, uma vez que lida muito bem com os sismos e trata-se de um modo de construção resistente (Encyclopedia, n.d.).

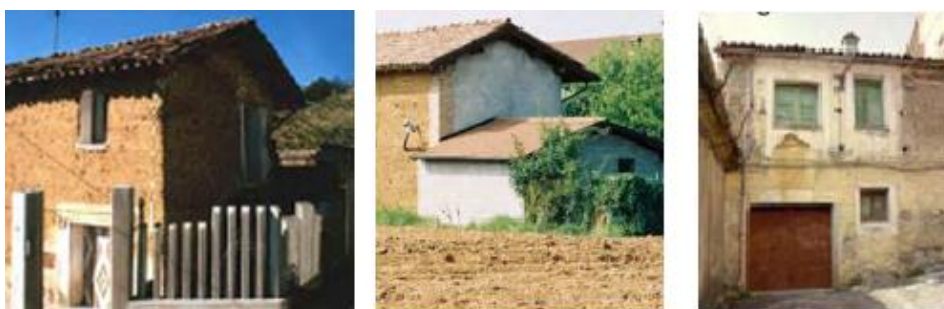
Figura 40 - Exemplo de edifícios italianos em adobe (“‘non spingente’ del trilito,” n.d.)

O adobe era o principal método construtivo utilizado nas paredes resistentes dos edifícios tradicionais italianos, mas também era bastante utilizada a alvenaria de pedra, irregular ou em blocos, em zonas com abundância de pedra. Na figura 40 estão representados alguns exemplos de edifícios com paredes em adobe.

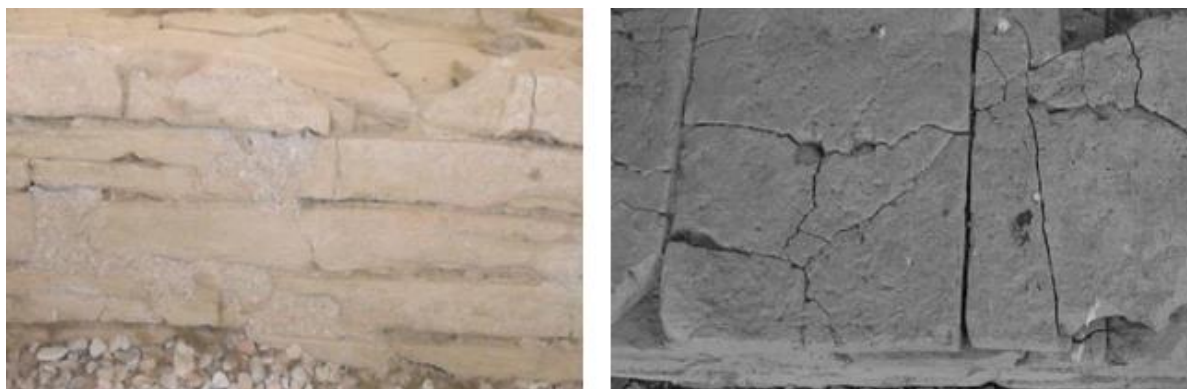
Figura 42 - Exemplo de métodos construtivos à base de argila (Muratura, n.d.)

Existia ainda outra forma construtiva que era à base de blocos espalmados de argila cozidos, dispostos uns sobre os outros, geralmente unidos com argamassas de terra como se pode ver na figura 42.

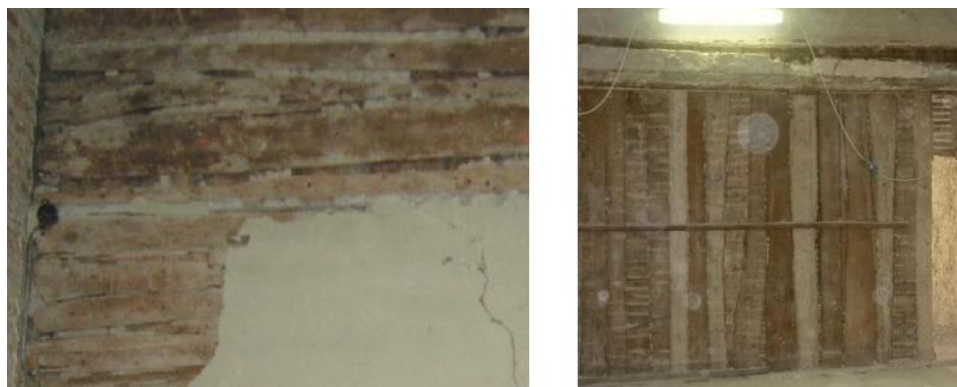
Figura 43 - Exemplo de paredes divisórias em edifícios italianos (Faccio, 2013)

As paredes divisórias eram usualmente construídas de uma forma parecida com a técnica do fasquiado, no entanto, estas eram complementadas com gessos, como se pode ver na figura 43.

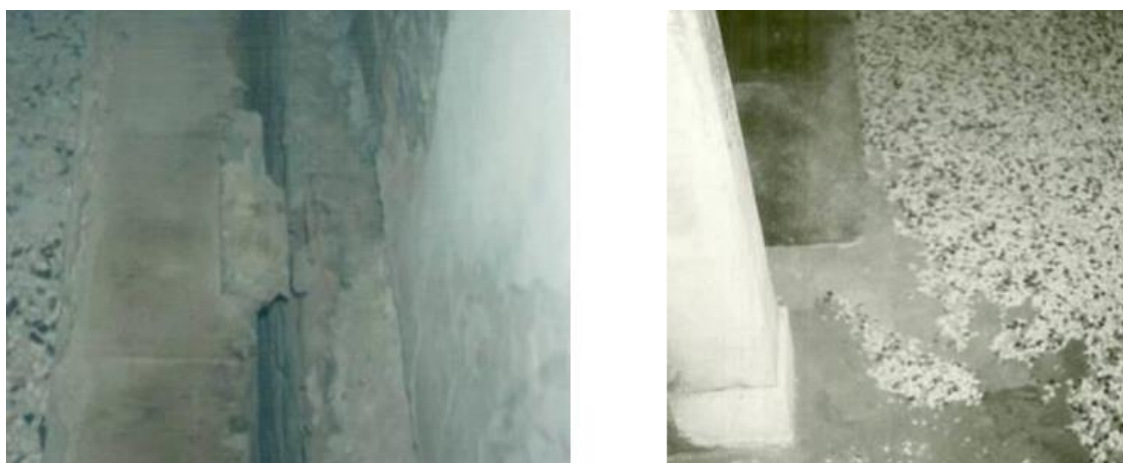
Figura 45 - Exemplos de revestimentos de coberturas em terraço (Costruttivi & Storica, 2010)

No entanto, em zonas como Veneza, era bastante comum o uso de coberturas planas com zonas de terraço que podiam ser construídas através de sistemas de abobadas, ou com pavimentos de madeira reforçados com argamassas e revestimentos especiais como se apresenta na figura 45.

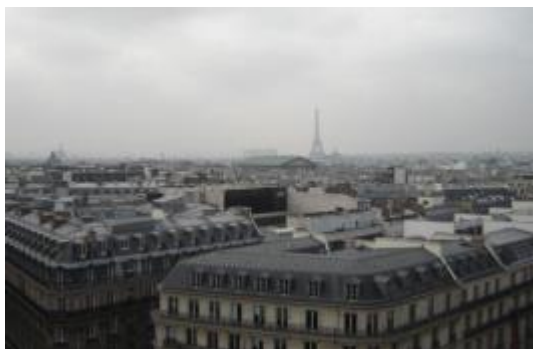
Figura 47 - Exemplo de vista dos telhados de Paris revestidos com zinco (Braga, n.d.)

No que diz respeito às coberturas, estas normalmente são inclinadas, devido ao clima deste país. A estrutura destas é normalmente construída com elementos de madeira e ligações metálicas. O revestimento dos telhados podia ser com peças de ardósia, com chapas de zinco, tal como se pode ver na figura 47, em Paris, ou com telhas cerâmicas (Proposition De, Pour, & Rehabilitation, n.d.).

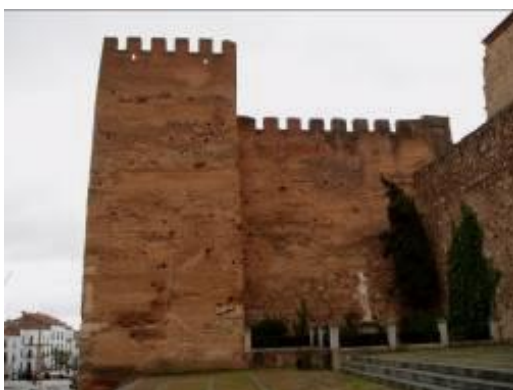
Figura 48- Exemplo de edifício espanhol construído em taipa (Fernandes, 2006)

De uma forma geral, a taipa e o adobe eram um método de construção bastante comum nos edifícios tradicionais espanhóis. Na costa do Mediterrâneo, Estremadura, Castela, Aragão, Múrcia entre outros, a taipa era um método construtivo bastante corrente, quer nas paredes resistentes, quer nas paredes interiores. A taipa era formada por terra com adições de cal em fortificações e com terra compactada entre taipais. Os ligantes eram de gesso ou cal. Contudo, em Valência, por exemplo, os blocos de taipa eram habitualmente complementados com tijolo maciço, de onde resultava uma alvenaria bastante resistente (Fernandes, 2006). Ainda se pode fazer referência às construções das paredes estruturais em enxaimel, que era parecida com a técnica das cruces de santo André, como já foi referido anteriormente e cujos espaços eram preenchidos com tijolos cozidos, de terra, ou com alvenaria de pedra irregular. Na figura 48 está representado um exemplo de edifício construído em taipa.

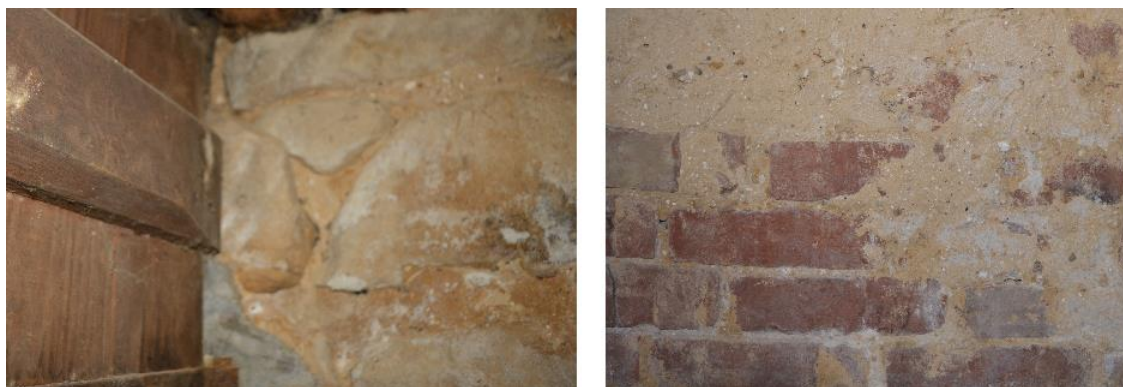
Figura 50 - Exemplos de constituição de paredes estruturais e divisórias no Luxemburgo

As paredes estruturais apresentavam uma elevada espessura (normalmente pelo menos meio metro) que para além de dar uma maior resistência a este elemento estrutural, ainda funcionava como um melhoramento de isolamento térmico. Tratavam-se de paredes normalmente construídas em alvenaria de pedra sem aparelhamento e ligadas com argamassas de areia e outros elementos, como por exemplo terra, nos edifícios habitacionais até dois andares. No que diz respeito a edifícios históricos ou com vários andares, a presença de paredes estruturais com pedra aparelhada e juntas de argamassa era bastante comum. Por sua vez, as paredes divisórias eram construídas normalmente com fiadas de tijolo de barro maciço com juntas de argamassas pobres e apresentavam espessuras muito menores. No entanto, nalguns casos, estas paredes também podiam ser realizadas em tabique ou fasquiado. Na figura 50, na esquerdo está representado um exemplo de parede estrutural em alvenaria de pedra e na direita um exemplo de parede divisória em tijolo maciço.

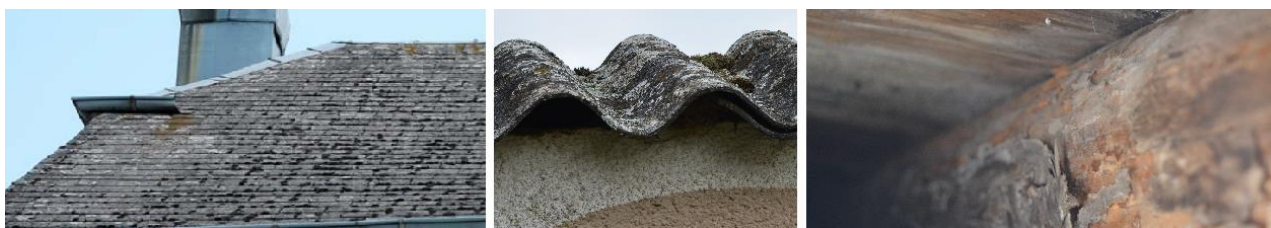
Figura 51 – Exemplos de telhados em amianto-cimento no Luxemburgo (Pr, n.d.)

No que diz respeito ao seu revestimento, este era normalmente realizado com telhas de amianto-cimento, como se pode ver na figura 51, mas que nos dias de hoje é proibido por causar problemas de saúde. Nesse sentido é necessária uma especial atenção na reabilitação deste tipo de telhado (Pr, n.d.). Com o aparecimento do zinco, este começou a ser bastante utilizado, principalmente em pontos singulares, como em chaminés, rufos e cumeeiras (Braga, n.d.). O uso de telhas cerâmicas também era comum em alguns destes edifícios mas nestes casos o forro de madeira descrito anteriormente não costuma ser aplicado.

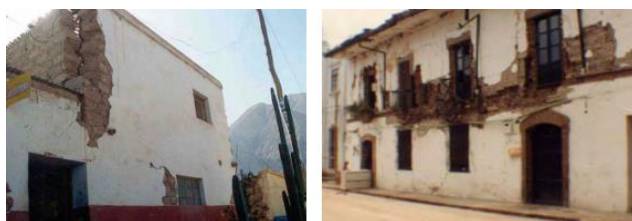
Figura 52 - Exemplos de edifícios colombianos construídos com sistemas de adobe e taipa (A. C. De, Sismica, & Social, n.d.)

Neste caso os métodos construtivos das paredes, dos pisos e das coberturas eram os mesmos utilizados nos edifícios tradicionais portugueses, pelo que não se voltará a fazer referência nesta secção. Contrariamente ao que acontece nos países já referidos anteriormente, na Colômbia existem alguns edifícios sem fundações. Outra diferença reside no facto de nos edifícios tradicionais colombianos ser comum a existência de ventilação das paredes exteriores. Nas próximas secções será dado um maior ênfase a este país. Na figura 52 apresentam-se exemplos de edifícios tradicionais colombianos construídos em adobe e taipa.

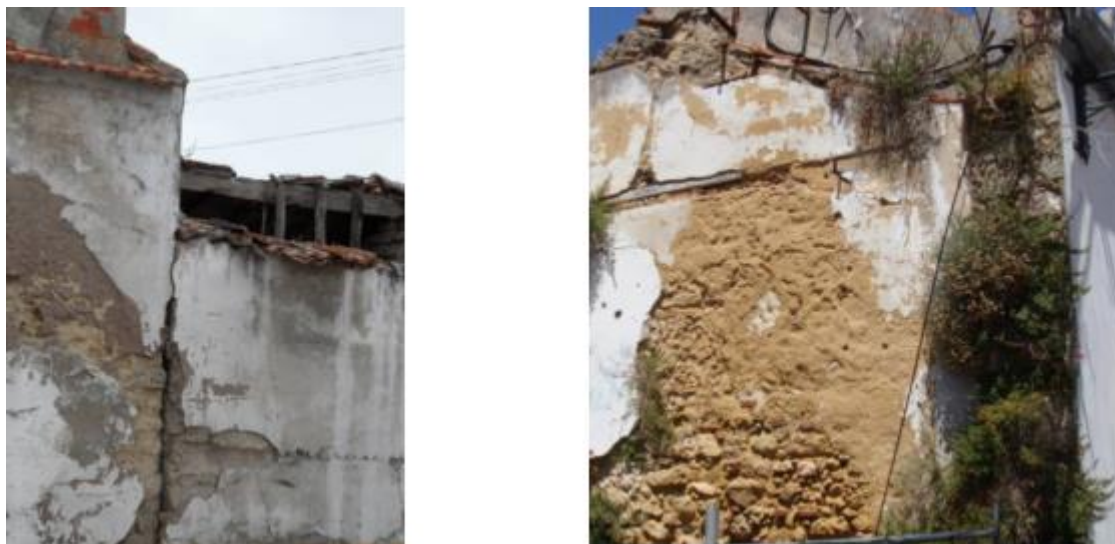
Figura 54 - Exemplos de fissuração e desagregação de paredes estruturais (Tavares, 2011)(Raquel & Roseiro, 2012)

A desagregação nos edifícios de alvenaria de pedra acontece com maior frequência nos níveis de rés do chão devido a intervenções humanas, a efeitos de choques de veículos e à detioração dos materiais através de efeitos de poluição. A ação da água, principalmente das água infiltradas (chuva, ascensão por capilaridade de humidade proveniente dos terrenos, *etc.*) é uma das principais causas para a desagregação generalizada que acontece nas paredes resistentes. Por outro lado, os agentes climatéricos têm uma grande importância no que toca à ocorrência da desagregação, desde as alterações climatéricas com as variações de temperatura que conduzem a retrações e expansões dos materiais, até à ação do vento que transporta poeiras e areias (P. Em & Alvenaria, n.d.). A desagregação pode ainda resultar da progressão e agravamento dos problemas de fendilhamento e das ações meteóricas que são as responsáveis pelo desgaste superficial das paredes mas que deixam de ser causas preocupantes se existirem frequentemente ações de conservação dos edifícios. Com a desagregação podem acontecer alterações das características mecânicas das alvenarias e por sua vez reduções da resistência à compressão e ao corte. Na figura 54 estão representados alguns exemplos de fissuração e desagregação em paredes estruturais.

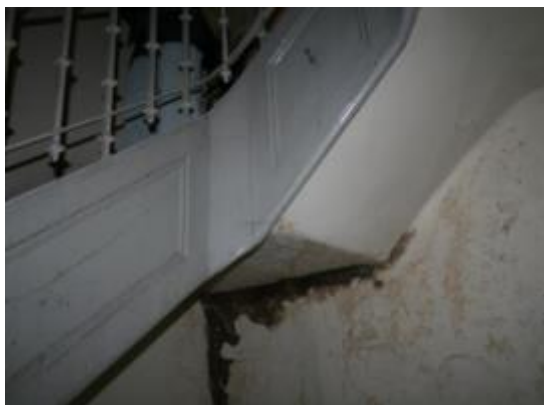
Figura 55 - Exemplo da criação de fungos e bolores causado ausência de isolamentos (Raquel & Roseiro, 2012)

Para além destas, o desconforto térmico pode ser considerado uma anomalia e manifesta-se através de condensações nas zonas frias que levam à criação de fungos e bolores, como se pode ver na figura 55. Este fenómeno é causado pela insuficiência ou ausência de isolamento nas paredes exteriores (e também nos pavimentos e coberturas) (Raquel & Roseiro, 2012).

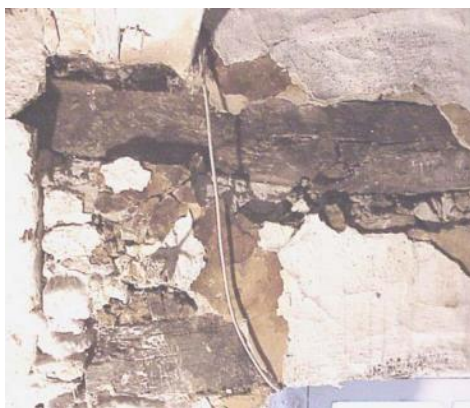
Figura 56 - Exemplo de degradação dos elementos de madeira nas paredes estruturais (Minho, 2002)

conservação. Passa-se a especificar as localizações preferenciais desta anomalia e as suas devidas causas para este elemento construtivo. O apodrecimento da madeira das paredes exteriores tem como principais causas o aparecimento de carunchos, insetos e térmicas, bem como a presença sazonal de humidade que leva ao surgimento de fungos de podridão. Por outro lado, em elementos de madeira pertencentes a paredes atravessadas por redes de águas e esgotos ou por tubos de queda em grés é provocado o apodrecimento. Isto acontece devido às frequentes ruturas e derrames de águas ou de esgotos domésticos, uma vez que as tubagens são muito rígidas quando comparadas com a elasticidade das paredes com elementos de madeira. O apodrecimento da madeira em elementos pertencentes a edifícios subjacentes é causado essencialmente pela infiltração das águas da chuva que se acumula entre os dois edifícios caso estes não se encontrem convenientemente vedados (P. Em & Alvenaria, n.d.). A figura 56 tem representado um elemento de madeira em estado de degradação.

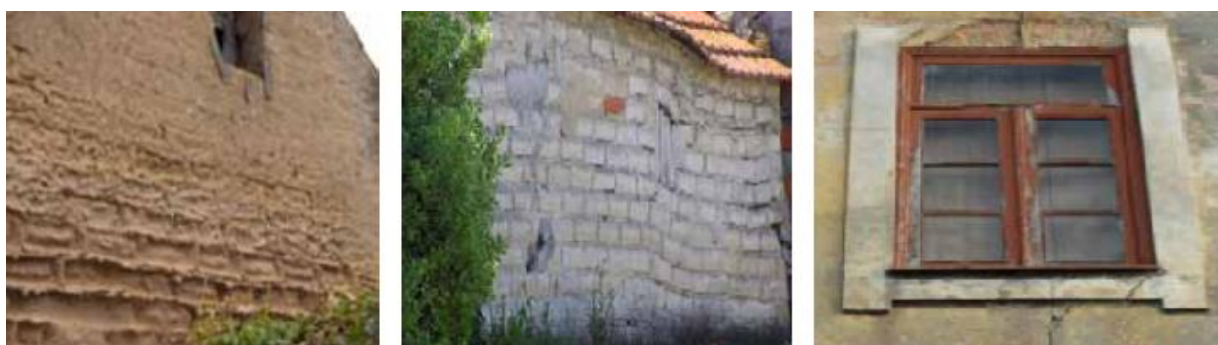
Figura 57 – Exemplos de desagregação de materiais, assentamentos de fundações e fissuração em paredes de adobe (Varum et al., 2005)

O adobe é outra forma de construção das paredes estruturais muito presente na zona de Aveiro, entre outras, como já foi referido no capítulo anterior. Torna-se então interessante entender as anomalias que esta técnica apresenta. Tal como nos outros tipos de alvenaria de construção, a fissuração também aparece como anomalia muito frequente na alvenaria de adobe, no seu revestimento, na zona dos vãos das aberturas e na zona de junção das paredes. Neste método construtivo existem ainda as seguintes anomalias: o esmagamento localizado, a deformação excessiva, o empolamento e destacamento dos revestimentos, a presença de manchas de humidade e a degradação do próprio adobe. As principais causas para ocorrerem estes tipos de anomalias passam pela presença de água, que se trata de um elemento prejudicial para qualquer edifício, a ocorrência de assentamentos e movimentos nas fundações, a inexistência ou má execução dos travamentos das paredes, a existência de cargas concentradas, os sismos, a excessiva deformação dos elementos estruturais, o comportamento distinto dos diferentes materiais, a ventilação insuficiente, o uso de revestimentos demasiado espessos e inadequados, a ação da temperatura. Por fim, como para todos os elementos construtivos, o envelhecimento inevitável, a degradação dos materiais e os erros de construção são causas que estão sempre presentes na origem das anomalias (Varum et al., 2005). Na figura 57 estão representados exemplos de anomalias presentes em edifícios tradicionais de adobe.

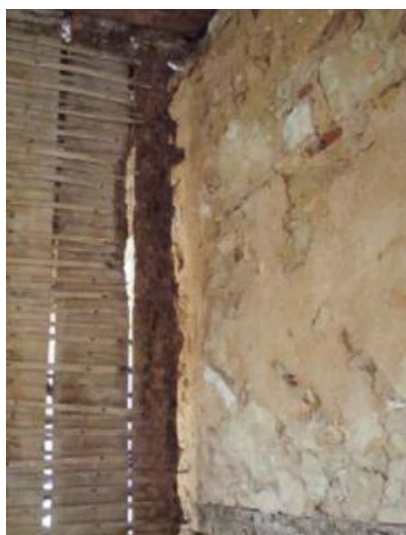
Figura 58 - Exemplo de apodrecimento da madeira nas zonas de ligação parede divisória-parede exterior (Miguel & Rodrigues, 2010)

Como em todos os elementos construtivos, nas paredes divisórias podem aparecer também anomalias típicas relacionadas com a presença de água e envelhecimento dos materiais. No entanto, neste elemento não são tão relevantes, como por exemplo nas paredes estruturais. Existem zonas mais propícias ao aparecimento de anomalias. Exemplo disso, são as zonas onde passam tubagens e as zonas de ligação entre as paredes divisórias e as paredes exteriores, como se pode ver na figura 58 (Appleton,2011).

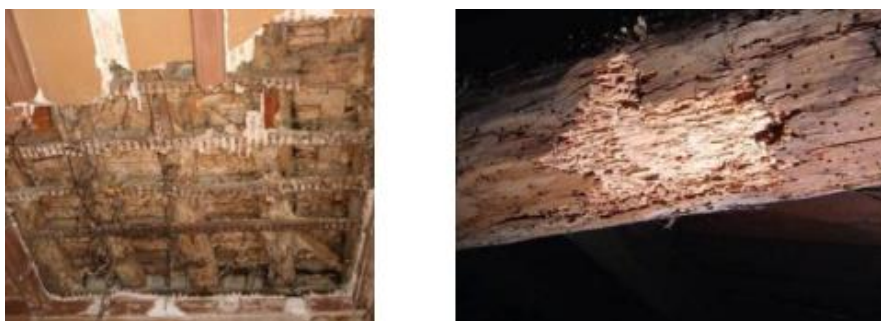
Figura 59 - Exemplos de ataques de agentes xilófagos e fungos de podridão nos pavimentos de madeira (Ilharco & Pinho, 2008)

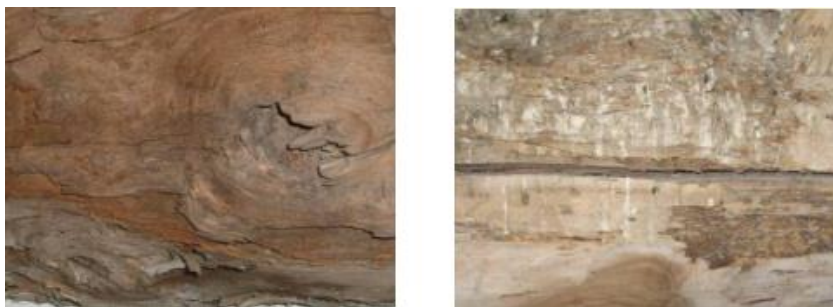
Figura 60 - Exemplos de defeitos nas peças de madeira (Ilharco & Pinho, 2008)

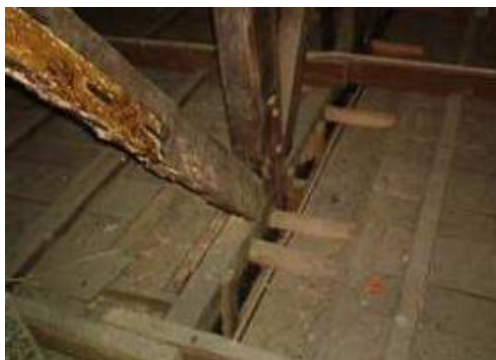
Figura 61 - Exemplo de degradação de elementos estruturais da cobertura (Antigos, 2007b)

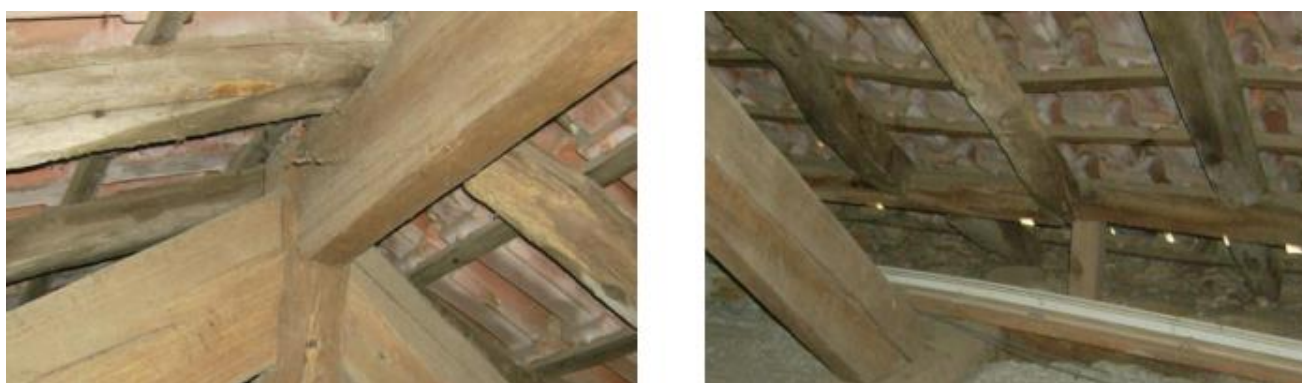
Figura 62 - Exemplos de fissuras e deslocamentos nas coberturas (Mestrado & Engenharia, 2009)

nas ligações que acontecem devido a dimensionamentos incorretos, a erros de execução, a esmagamentos por compressão das peças metálicas ou a esforços de corte nos empalmes. Ainda é comum existirem roturas pontuais de elementos causados por defeitos locais como a existência de nós. É normal acontecerem também rotações nos apoios, escorregamentos nas ligações, encurvaduras, empenamentos, inexistência ou problemas de contraventamento nos planos de cobertura e insuficientes entregas que podem dar origem a problemas de instabilidade na estrutura (Antigos, 2007a). Na figura 62 estão representados exemplos de anomalias na estrutura das coberturas.

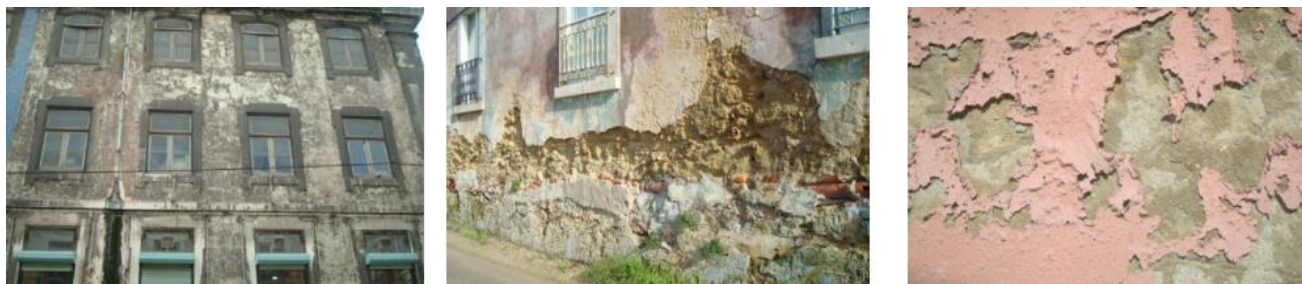
Figura 63 - Exemplos de alterações de cor, de desprendimento e destacamento dos revestimentos e acabamentos (Miguel & Rodrigues, 2010)

Nas paredes exteriores, outra anomalia causada pelas poeiras arrastadas pelo vento, pelos produtos químicos que provém da poluição atmosférica e pelo efeito das radiações solares que tem gerado grande polémica é a alteração do aspeto das pinturas exteriores (cores e tons). Esta anomalia não trás propriamente problemas para o edifício em si, no entanto, no que diz à preservação do património arquitetónico é importante ser referida. Mais uma vez, a utilização de técnicas e materiais recentes nos edifícios tradicionais pode trazer problemas. Um exemplo disso é o uso de tintas pouco permeáveis que podem levar à destruição de rebocos devido à presença de humidade causada pela interrupção da “respiração” da parede. Dessa forma, pode ser causada uma maior quantidade de eflorescências e humidificações dentro do edifício que conduzem a uma perda das características térmicas e a problemas de salubridade. Para além disto, ainda podem aparecer empolamentos na zona exterior da parede, entre a camada de reboco e de tinta. Mais um problema de pinturas passa por aquelas que apresentam texturas rugosas que levam à deposição de poeiras e sujidades cuja aspereza da superfície torna difícil a lavagem e dá um aspeto descuidado e degradado aos edifícios. Na figura 63 estão representados alguns exemplos de anomalias nos revestimentos e acabamentos de paredes.
